Verbindung: **Niedereschach - Kappel**

Maßnahmentyp: **Oberfläche asphaltieren**

Verbindung: **Niedereschach - Horgen**

Verbindung: **Niedereschach - Deißlingen**

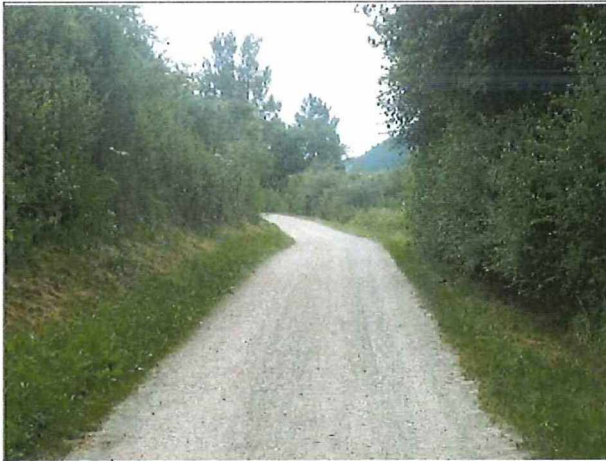
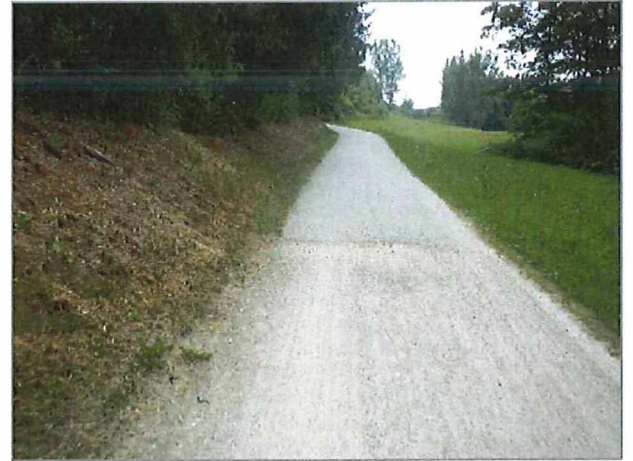
Fotos:

Situation: Der betrachtete Abschnitt verfügt über eine schadhafte wassergebundene Decke. Auf der parallel verlaufende L178 gibt es keine Radverkehrsanlagen.

Beschreibung: Ausbau des betrachteten Abschnitts mit einer asphaltierten Deckschicht.

Begründung: Wassergebundene Oberflächen verschlechtern die Fahreigenschaften (u.a. höherer Kraftaufwand). Durch schlechte Griffigkeit steigt die Unfallgefahr. Dies gilt insbesondere bei oder nach Niederschlägen. Räumen im Winter ist nicht möglich. Erhöhter Verschleiß am Fahrrad / Verschmutzung der Kleidung.

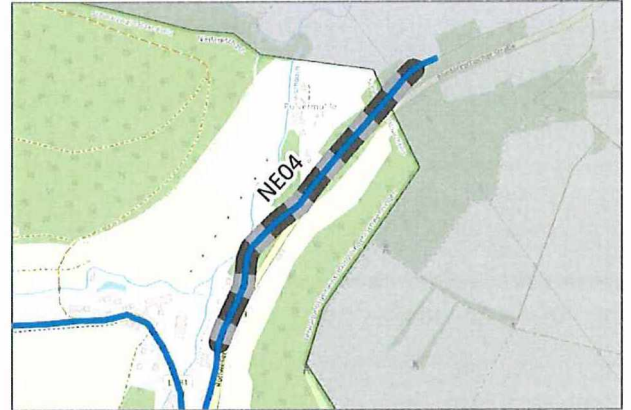
Lage:

Situation: Der betrachtete Abschnitt verfügt über eine schadhafte wassergebundene Decke mit teilweise grobem Schotter und ist abschnittsweise zu schmal. Auf einer Länge von ca. 100 Metern ist kein Weg vorhanden.

Beschreibung: Ausbau des betrachteten Abschnitts mit einer asphaltierten Deckschicht und Verbreiterung des Weges. Wegeneubau auf einer Länge von ca. 100 Metern.

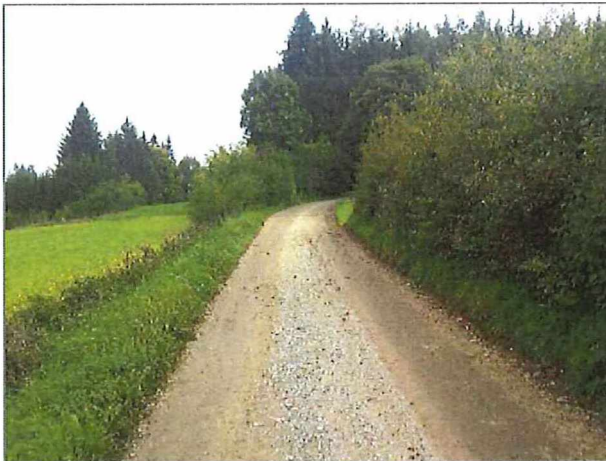
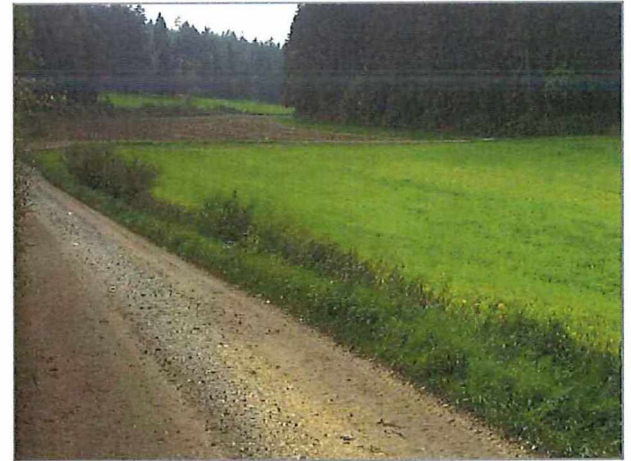
Fotos:

Situation: **Der betrachtete Abschnitt verfügt über eine schadhafte wassergebundene Decke.**

Beschreibung: **Ausbau des betrachteten Abschnitts mit einer asphaltierten Deckschicht.**

Begründung: **Wassergebundene Oberflächen verschlechtern die Fahreigenschaften (u.a. höherer Kraftaufwand). Durch schlechte Griffbarkeit steigt die Unfallgefahr. Dies gilt insbesondere bei oder nach Niederschlägen. Räumen im Winter ist nicht möglich. Erhöhter Verschleiß am Fahrrad / Verschmutzung der Kleidung.**

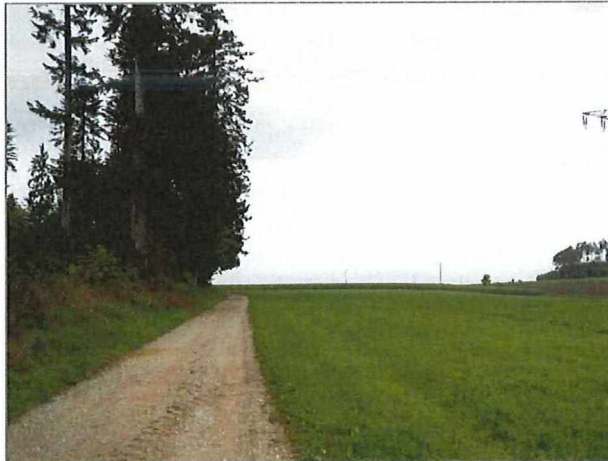
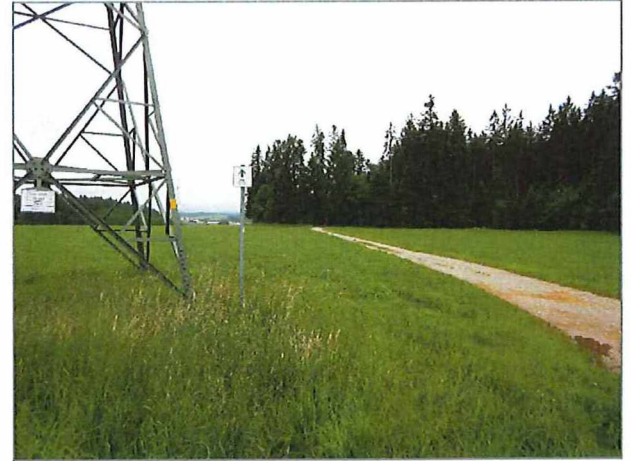
Fotos:

Situation: Der betrachtete Abschnitt verfügt über eine schadhafte wassergebundene Decke mit teilweise grobem Schotter. Auf der parallel verlaufenden K 5720 gibt es keine Radverkehrsanlagen.

Beschreibung: Ausbau des betrachteten Abschnitts mit einer asphaltierten Deckschicht.

Begründung: Wassergebundene Oberflächen verschlechtern die Fahreigenschaften (u.a. höherer Kraftaufwand). Durch schlechte Griffbarkeit steigt die Unfallgefahr. Dies gilt insbesondere bei oder nach Niederschlägen. Räumen im Winter ist nicht möglich. Erhöhter Verschleiß am Fahrrad und Verschmutzung der Kleidung.

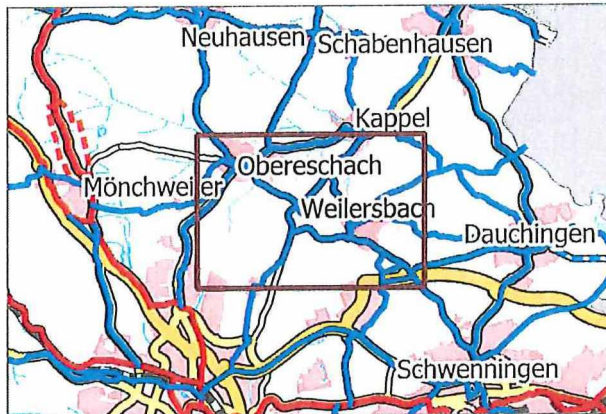
Lage:

Situation: Es existiert kein straßenbegleitender Geh- und Radweg. Der Radverkehr wird auf der Fahrbahn geführt.

Beschreibung: Neubau eines straßenbegleitenden Geh- und Radweges. Einrichtung gesicherter baulicher Übergänge Fahrbahn-Radweg am Beginn und Ende des Radweges.

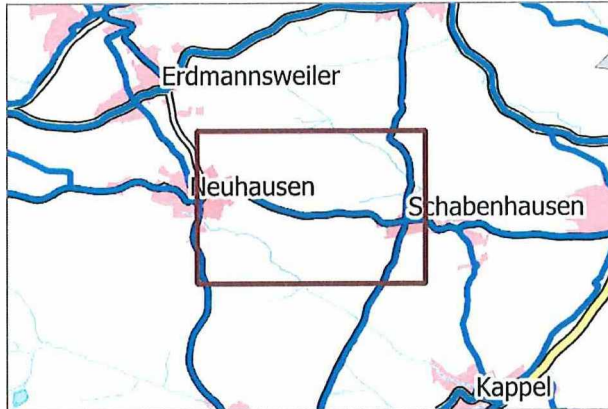
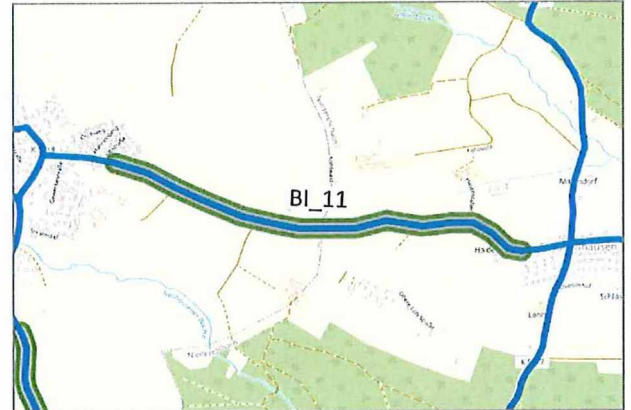
Lage:

Situation: Es existiert kein straßenbegleitender Geh- und Radweg. Der Radverkehr wird auf der Fahrbahn geführt. Die zulässige Höchstgeschwindigkeit liegt abschnittsweise bei 100 km/h. Es gibt keine geeignete Alternativverbindung.

Beschreibung: Neubau eines straßenbegleitenden Geh- und Radweges. Einrichtung gesicherter baulicher Übergänge Fahrbahn-Radweg am Ende des Radweges.

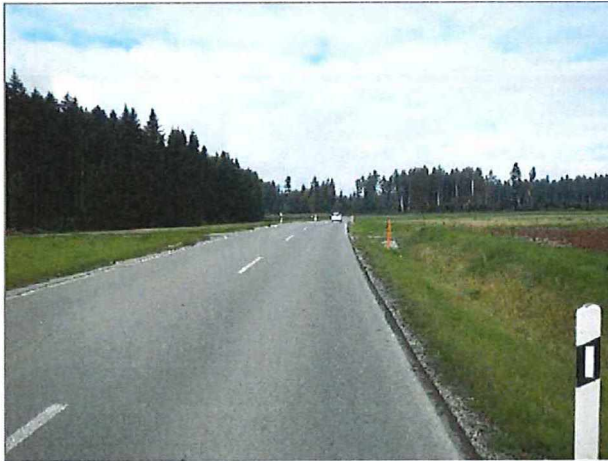
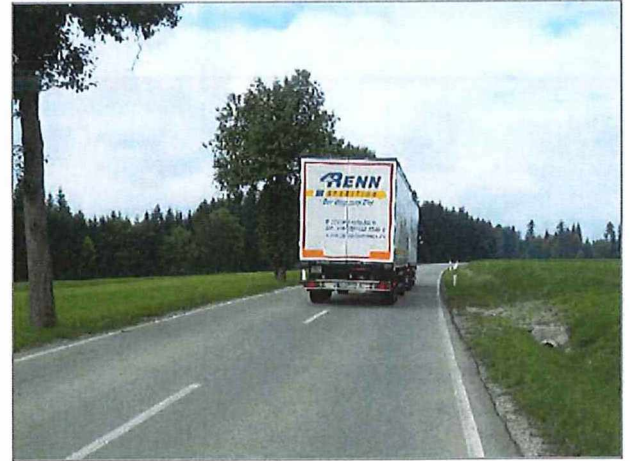
Fotos:

Situation: Es existiert kein straßenbegleitender Geh- und Radweg. Der Radverkehr wird auf der Fahrbahn geführt. Derzeit können Radfahrende über den parallel verlaufenden Römerweg fahren. Dieser verfügt teilweise über eine schadhafte wassergebundene Decke. In Weiler wird der Radverkehr auf der Kreisstraße geführt.

Beschreibung: Neubau eines straßenbegleitenden Geh- und Radweges. Einrichtung gesicherter baulicher Übergänge Fahrbahn-Radweg am Beginn und Ende des Radweges. Alternativ kann der Römerweg ausgebaut und in Weiler ein kurzer Abschnitt neu gebaut werden.

Begründung: Die Führung auf der Fahrbahn ist aufgrund der hohen Kfz-Geschwindigkeiten und der hohen Kfz-Verkehrsbelastung nicht für den Radverkehr geeignet. Die bestehende Alternativverbindung über den Römerweg ist nicht durchgehend ausgebaut und wird auf einem kurzen Abschnitt auf der Kreisstraße geführt.

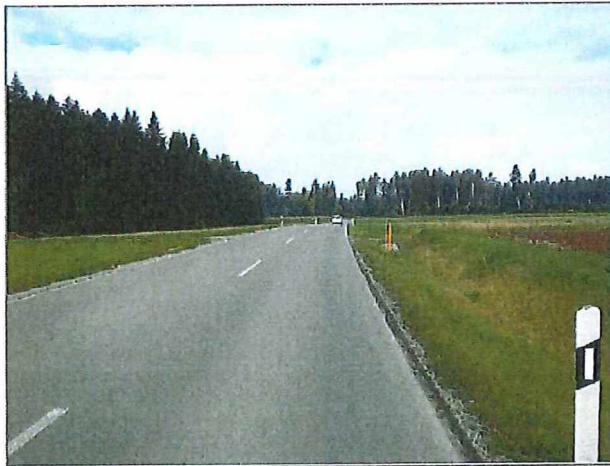
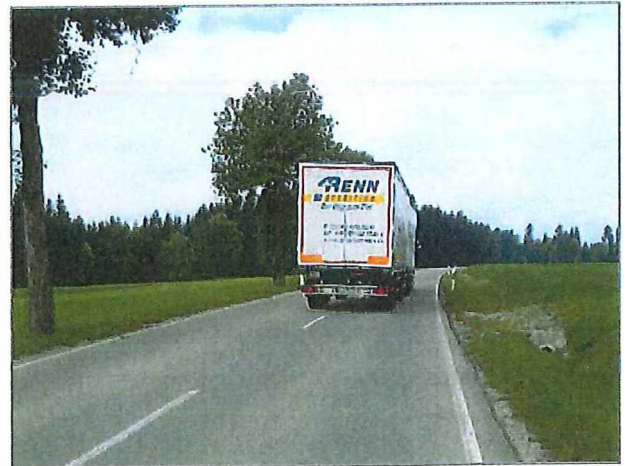
Fotos:

Situation: Es existiert kein straßenbegleitender Geh- und Radweg. Der Radverkehr wird auf der Fahrbahn geführt. Derzeit können Radfahrende über den parallel verlaufenden Römerweg fahren. Dieser verfügt teilweise über eine schadhafte wassergebundene Decke. In Weiler wird der Radverkehr auf der Kreisstraße geführt.

Beschreibung: Neubau eines straßenbegleitenden Geh- und Radweges. Einrichtung gesicherter baulicher Übergänge Fahrbahn-Radweg am Beginn und Ende des Radweges. Alternativ kann der Römerweg ausgebaut und in Weiler ein kurzer Abschnitt neu gebaut werden.

Begründung: Die Führung auf der Fahrbahn ist aufgrund der hohen Kfz-Geschwindigkeiten und der hohen Kfz-Verkehrsbelastung nicht für den Radverkehr geeignet. Die bestehende Alternativverbindung über den Römerweg ist nicht durchgehend ausgebaut und wird auf einem kurzen Abschnitt auf der Kreisstraße geführt.
